COMUNE DI SCORDIA

Studio geologico-tecnico dell'area interessata dagli adempimenti necessari all'assegnazione della destinazione urbanistica delle aree individuate nel N.C.T. al foglio di mappa 25 particelle 1170-1131-93, nel Comune di Scordia, al fine di dare esecuzione alla sentenza del T.A.R. Sicilia (sezione seconda) di Catania n.997/2019

1. Studio geologico

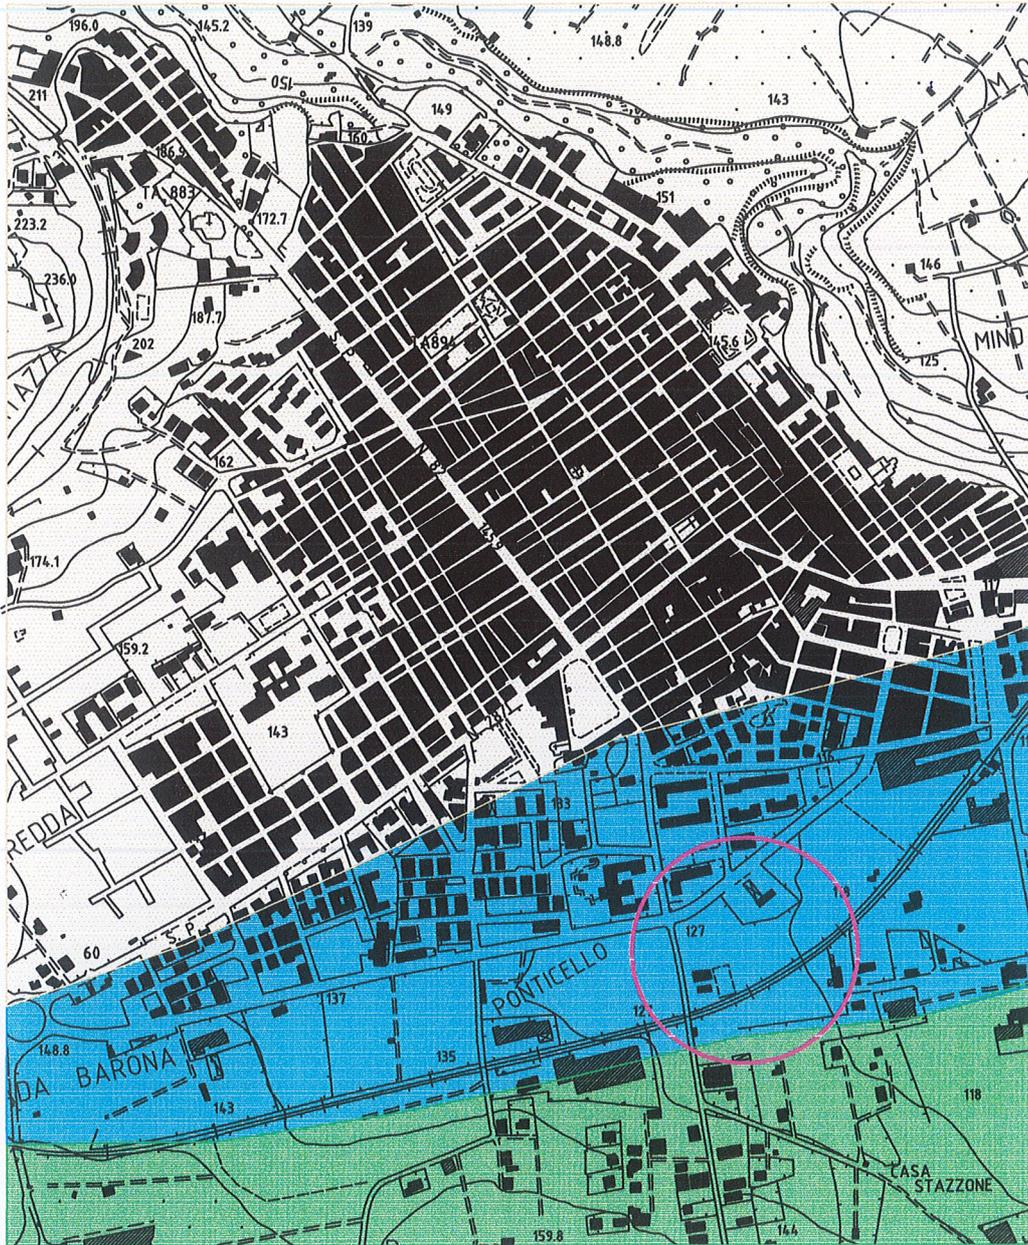
All.2

Carta geologica

Alluvioni recenti
Età: Olocene

Argille marnose grigio-azzurre
Età: Pleistocene inf.

Calcareniti
Età: Pleistocene inf.

In epoca tardo pleistocenica-olocenica, si originarono dei terrazzi fluviali o marini, attualmente dislocati a varie quote e si individuarono delle aree alluvionali. **(All. 2)**

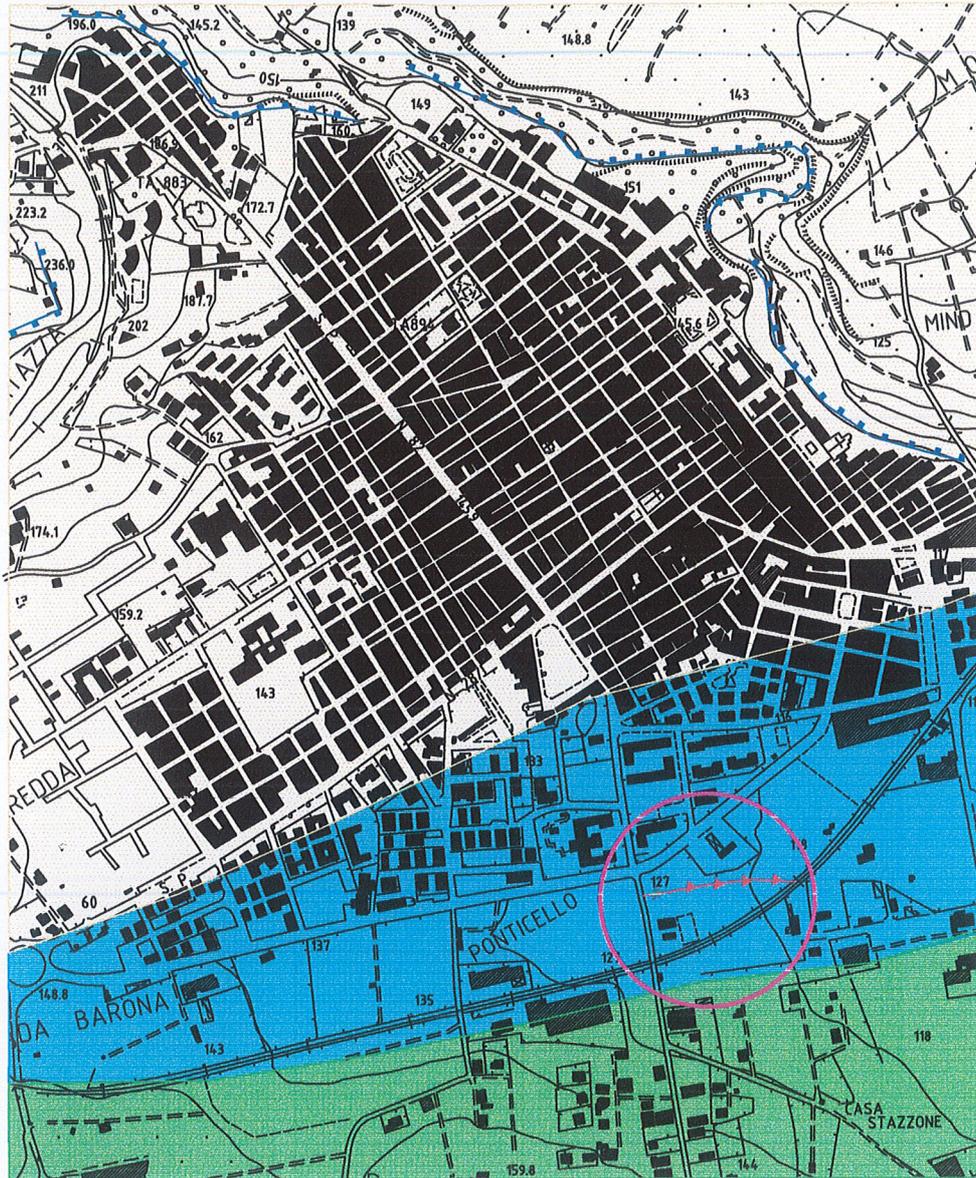
Carta geomorfologica

Terreni incoerenti (alluvione)

Terreni pseudocoerenti (argille marnose)

Terreni molto coerenti (calcareniti, vulcaniti)

Orlo di scarpata morfologica (>20m)

Solco da ruscellamento concentrato

In particolare, l'area in studio risulta morfologicamente caratterizzata da una zona di depressione dove si sono sedimentati i prodotti di erosione proveniente da monte. Ciò a determinato lo sviluppo di una pianura alluvionale che nell'area risulta di scarso spessore, circa 8.0 metri. Questa morfologia ha generato quindi un profilo lineare pendente di qualche grado sempre verso est. **(All. 3)**

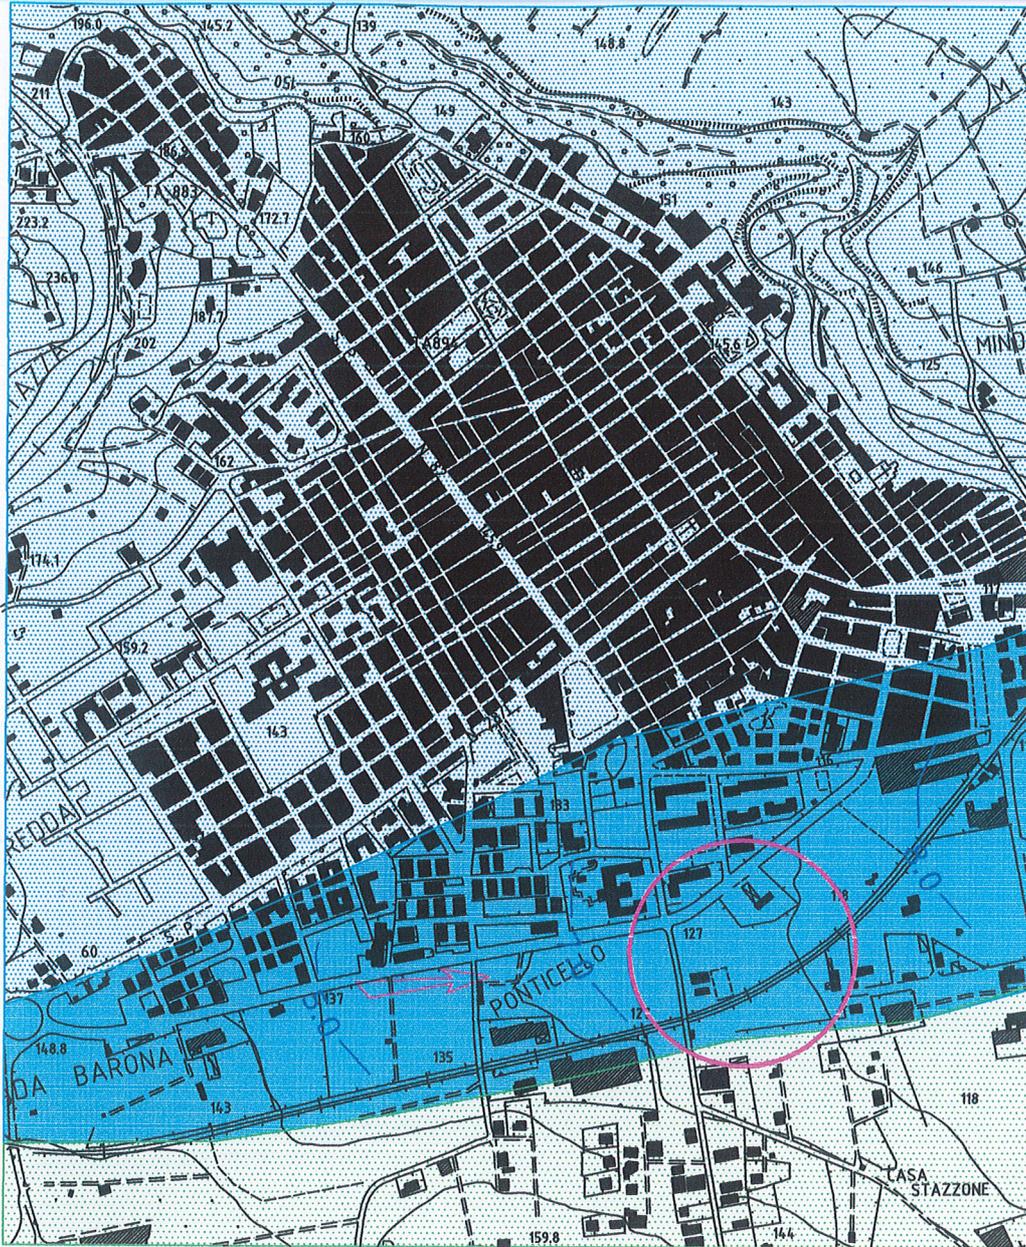
Direzione del deflusso sotterraneo superficiale All.4

Carta Idrogeologica

Terreni a permeabilità nulla (argille marnose)

Terreni a permeabilità elevata (calcareniti, alluvioni)

Linea isopiezometrica e relativa quota

Questa condizione fa sì che al di sotto della superficie del lotto si evidenziano falde acquifere superficiali, pertanto eventuali infiltrazioni di acque meteoriche, che tendono ad "inibire" il sedime di fondazione vengono drenate dal terreno tale da impedire all'acqua di interferire con il piano di posa delle fondazioni superficiali. **(All. 4)**

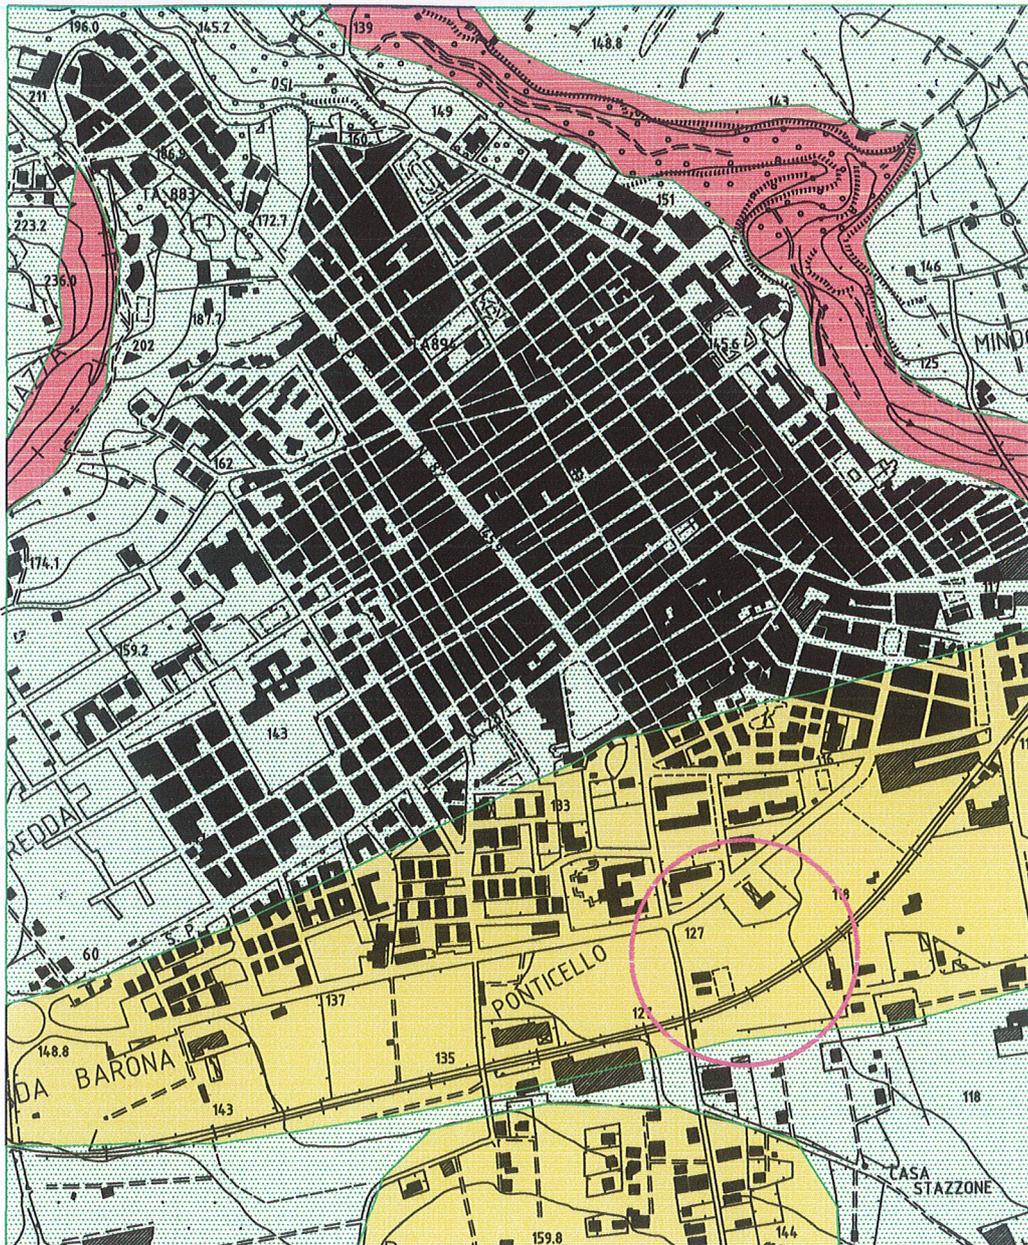
All.5

Carta della pericolosità geologica

Dall'analisi della conoscenza delle caratteristiche geologiche, geomorfologiche, idrogeologiche e litotecniche nel territorio, è stato possibile riconoscere nel lotto di interesse una tipologia di pericolosità geologica moderata. **(All.5)**

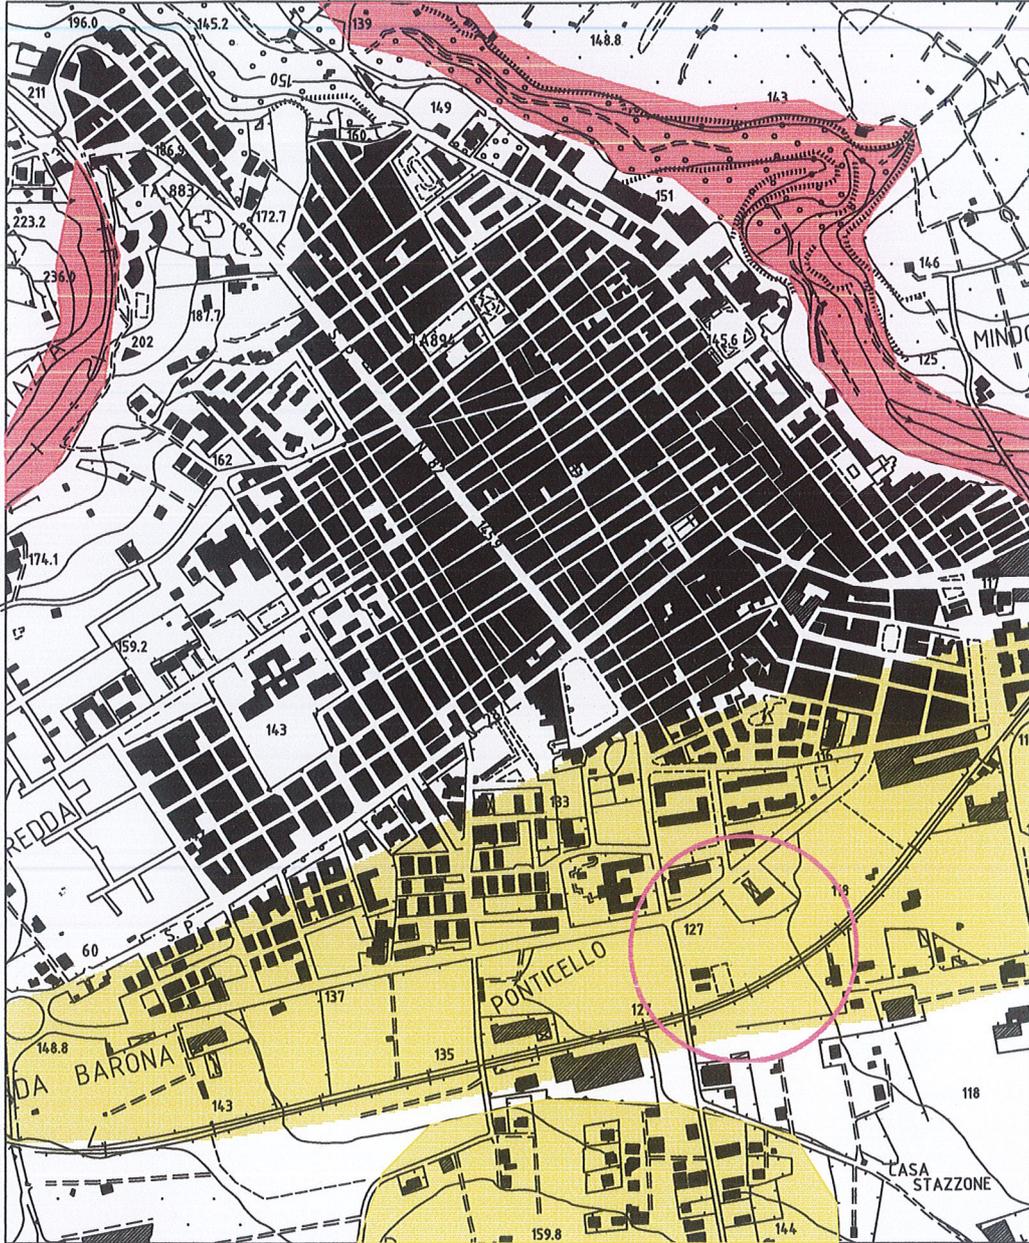
Carta della suscettività alla edificazione

- Nell'area in esame sono state riconosciute pericolosità geologiche legati alle condizioni lito-geomorfologiche, geosismiche ed idrauliche, e pertanto nel sito in esame la zona è a suscettività d'uso edilizio condizionata (**All.6**);

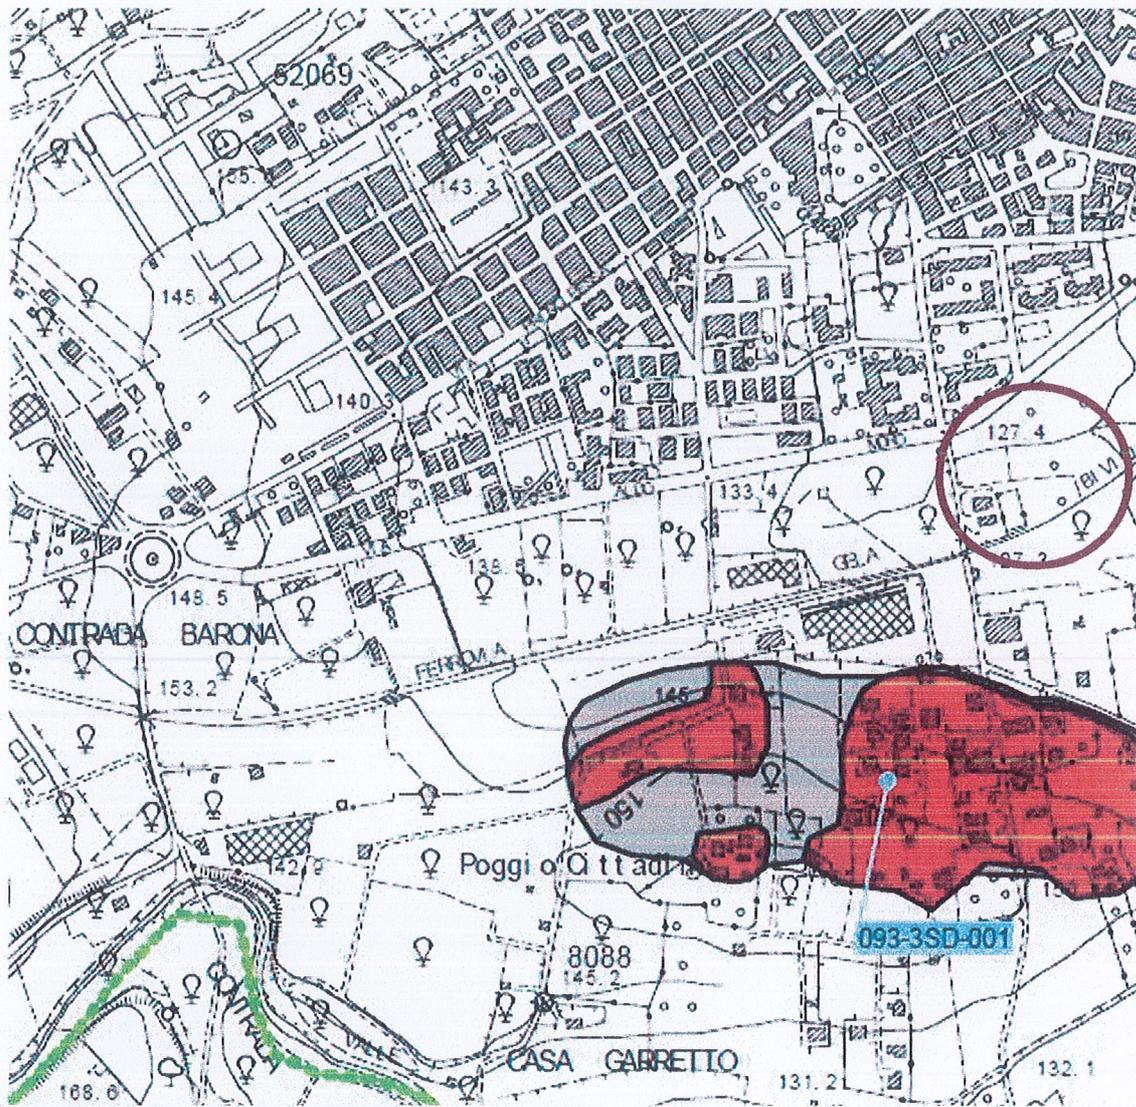
STRALCIO DEL BACINO IDROGRAFICO DEL FIUME SAN LEONARDO (CT-SR)

CARTA DELLA PERICOLOSITÀ GEOLOGICA E DEL RISCHIO GEOMORFOLOGICO N.10

P3 elevato

R4 molto elevato

- Sull'area non grave nessun vincolo di rischio idrogeologico, così come stabilito dal D.L. n.180/98 e succ.mod. e dal nuovo piano per l'assetto idrogeologico così come individuato nella CTR 640110 n.10 "Carta della pericolosità e del rischio geomorfologico"- Decreto Presidenziale giugno 2004, "Approvazione del piano di bacino per l'assetto idrogeologico del fiume di San Leonardo"(**All. 7**) ;

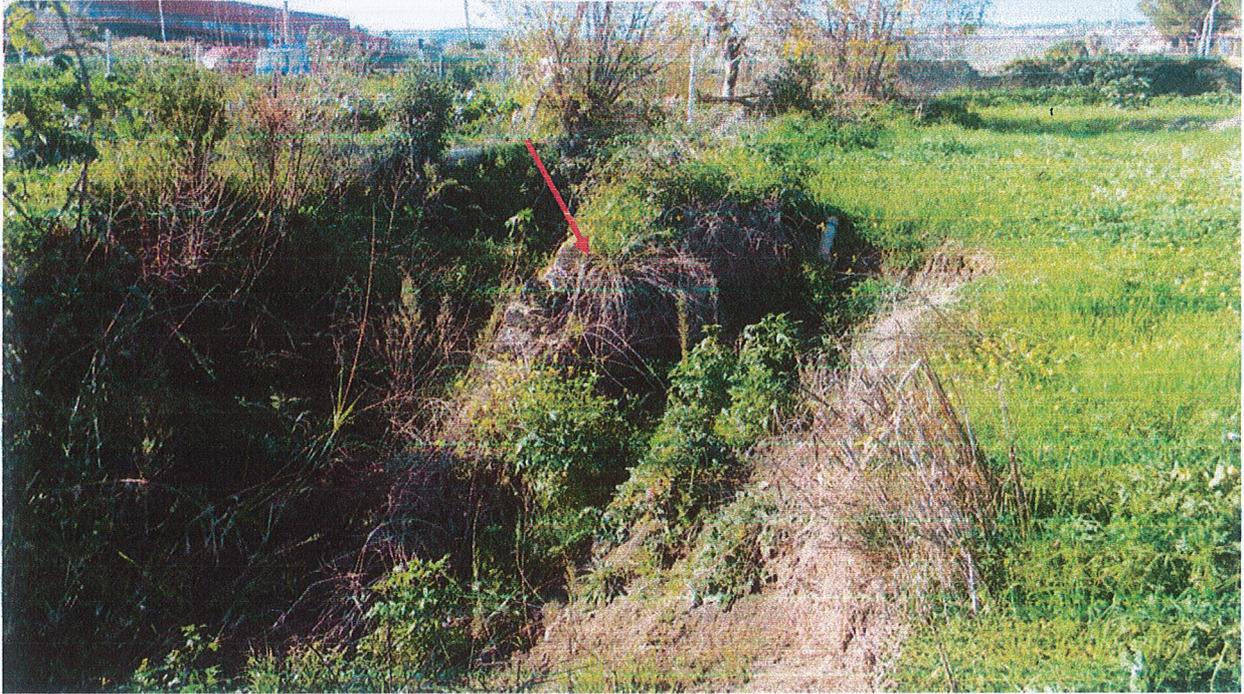
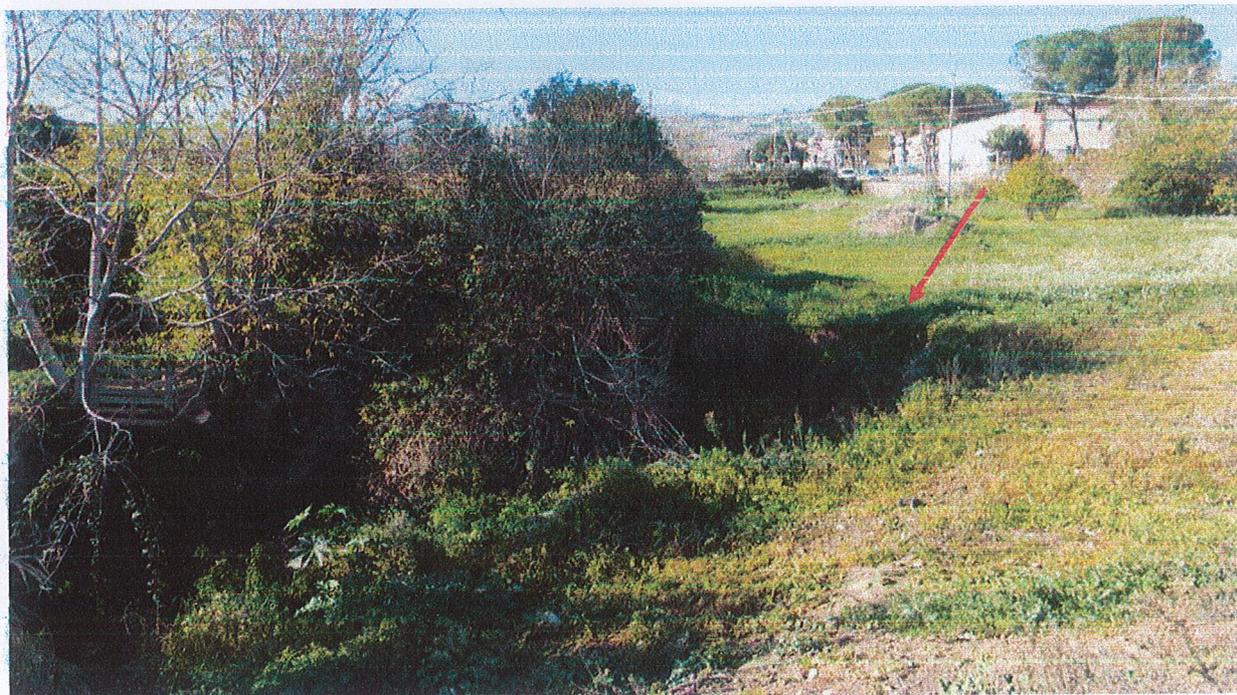
Vista impluvio nel lotto interessato da smottamento e crollo del muro di difesa idraulica - Vista ovest

- Per ridurre il rischio idraulico ivi presente si dovrà tenere conto dell'assetto strutturale dei ricettori delle acque urbane, tra cui l'impluvio che attraversa i lotti di terreno in studio, nonché adottare tutte le necessarie misure di salvaguardia.

- Le condizioni di stabilità dell'area sono caratterizzate da una stabilità generale buona con parziali processi morfogenetici in atto lungo l'impluvio che attraversa entrambi i lotti.

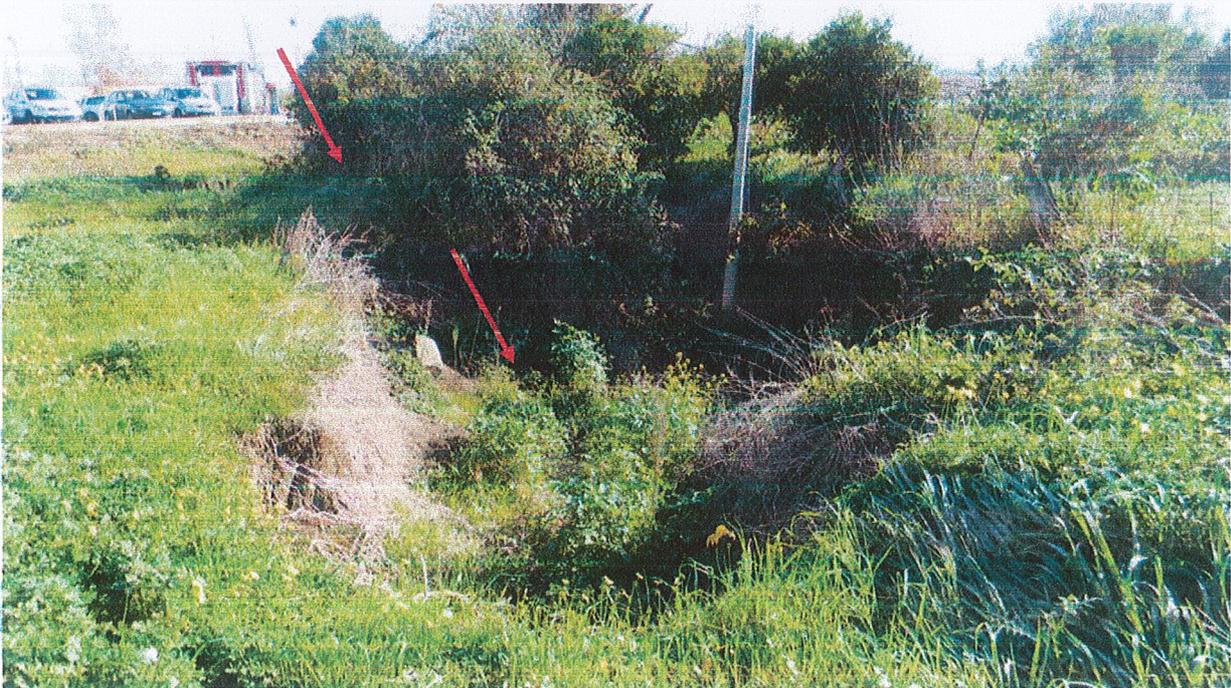
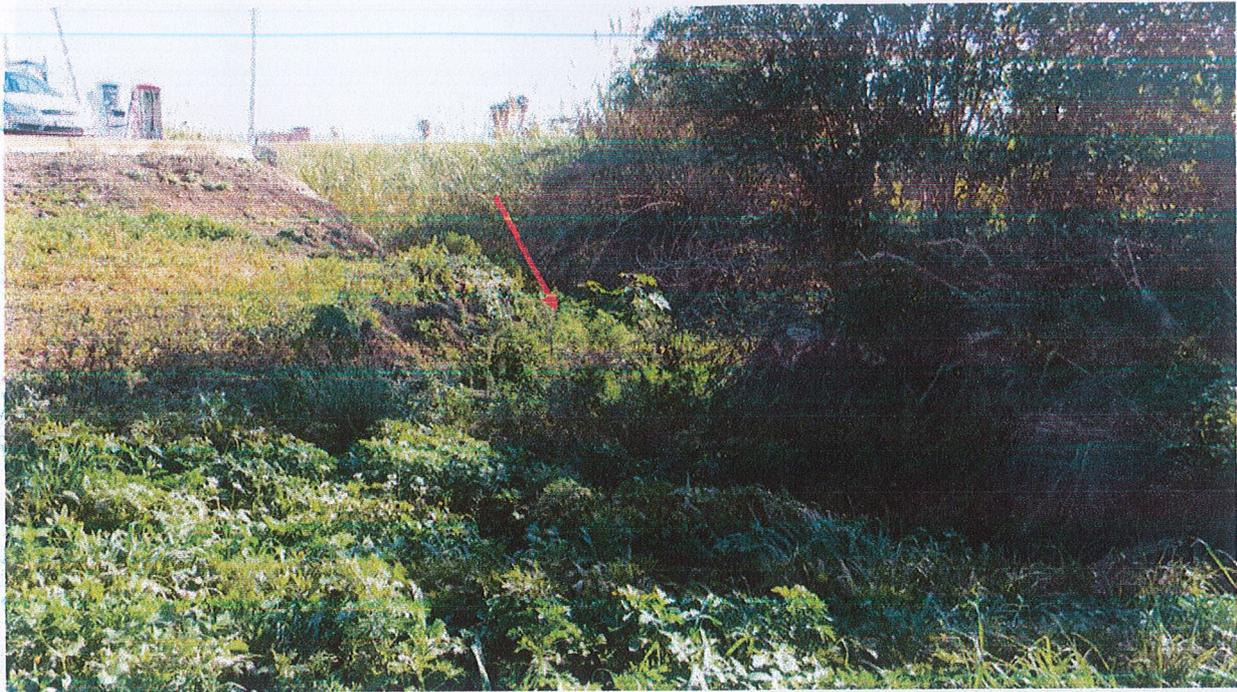
Vista impluvio nel lotto interessato da smottamento e crollo del muro di difesa idraulica - Vista est

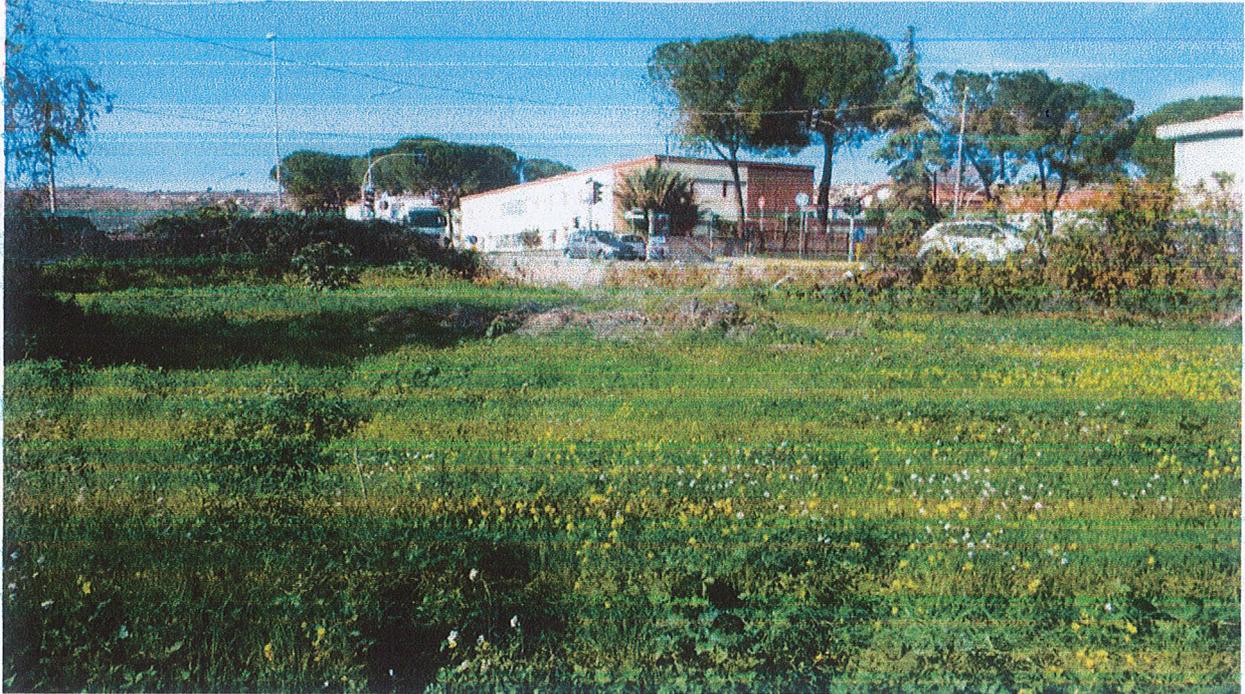
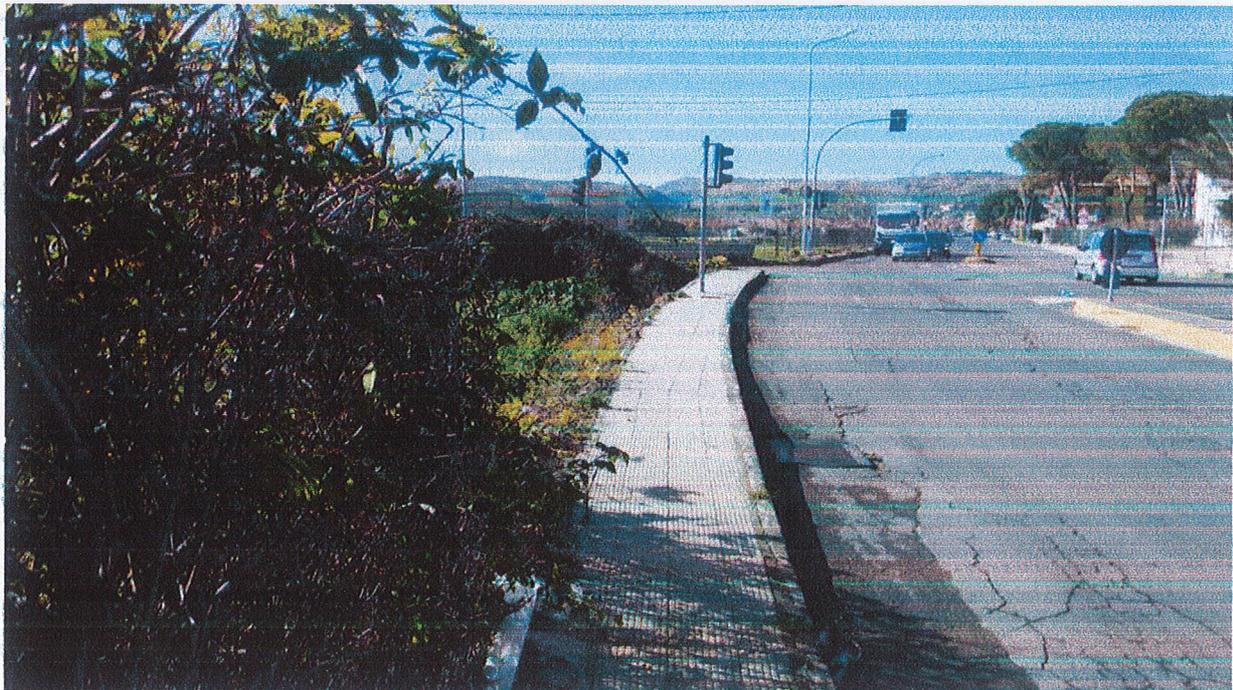
Vista area di ingresso delle acque di esondazione con asportazione della recinzione di confine -
Vista ovest

Come precedentemente accennato i fenomeni occorsi negli ultimi anni stanno mettendo in evidenza le criticità idrauliche e la cattiva gestione del rischio di esondazione, causato anche dall'intensificarsi dei fenomeni estremi dovuti ai cambiamenti climatici in atto. Per far fronte a tali ritardi necessitano interventi di salvaguardia e mitigazione del rischio, che deve partire da uno studio delle condizioni degli impluvi ormai pressoché ostruiti nel tratto urbanizzato. Nel caso specifico gli interventi da mettere in atto per un eventuale edificazione parte da una ripulitura e ripristino dell'impluvio presente, che attraversa i due lotti, caratterizzato da smottamenti del terreno con crollo parziale dei muri di difesa idraulica (**vedi foto**). Inoltre si evidenzia che l'attuale impluvio risulta in alcuni tratti a valle completamente tombato, e pertanto non in grado di contenere le acque di scorrimento di una certa portata. Per diminuire la pericolosità diventa opportuno valutare la possibilità di sopraelevare le strutture, in quanto attualmente il p.c. risulta nella parte a monte al di sotto del piano stradale di circa 1.0-1.50 metri, tutto ciò senza impedire alle acque di confluire nel ricettore di valle.
